**OGGETTO:** Stralcio comunicazioni AIRPROX del giorno 13/08/01.

Si trasmette in allegato, lo stralcio delle comunicazioni T/B/T relative all'evento AIRPROX del giorno 13/08/01 verificatosi alle ore 17.12 UTC sulla pista 35 LEFT di Milano-Malpensa, interessante i voli:

**RAPPORTO DI INDAGINE SU INCONVENIENTE AERONAUTICO**

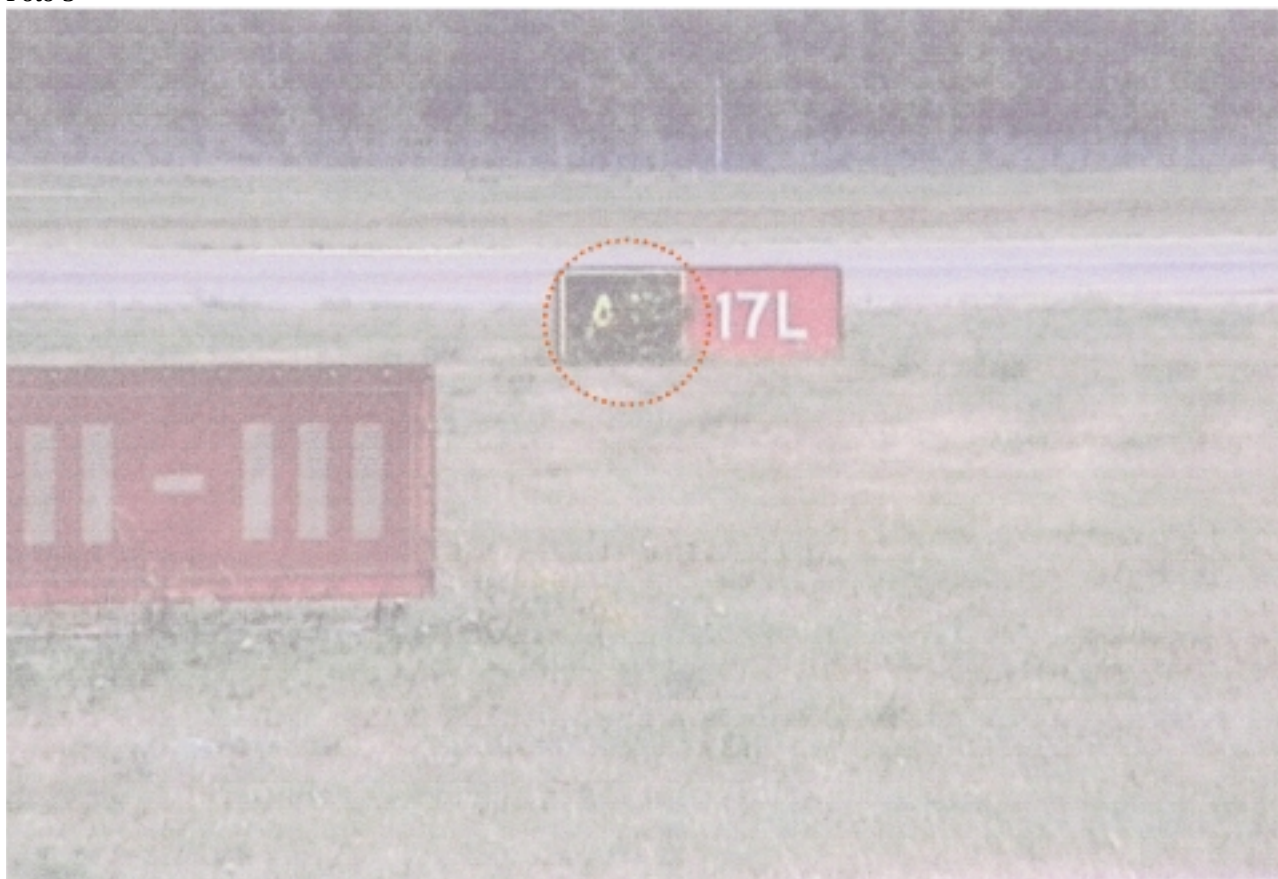
Foto 3

Raccordo AB - Stato di manutenzione della segnaletica verticale

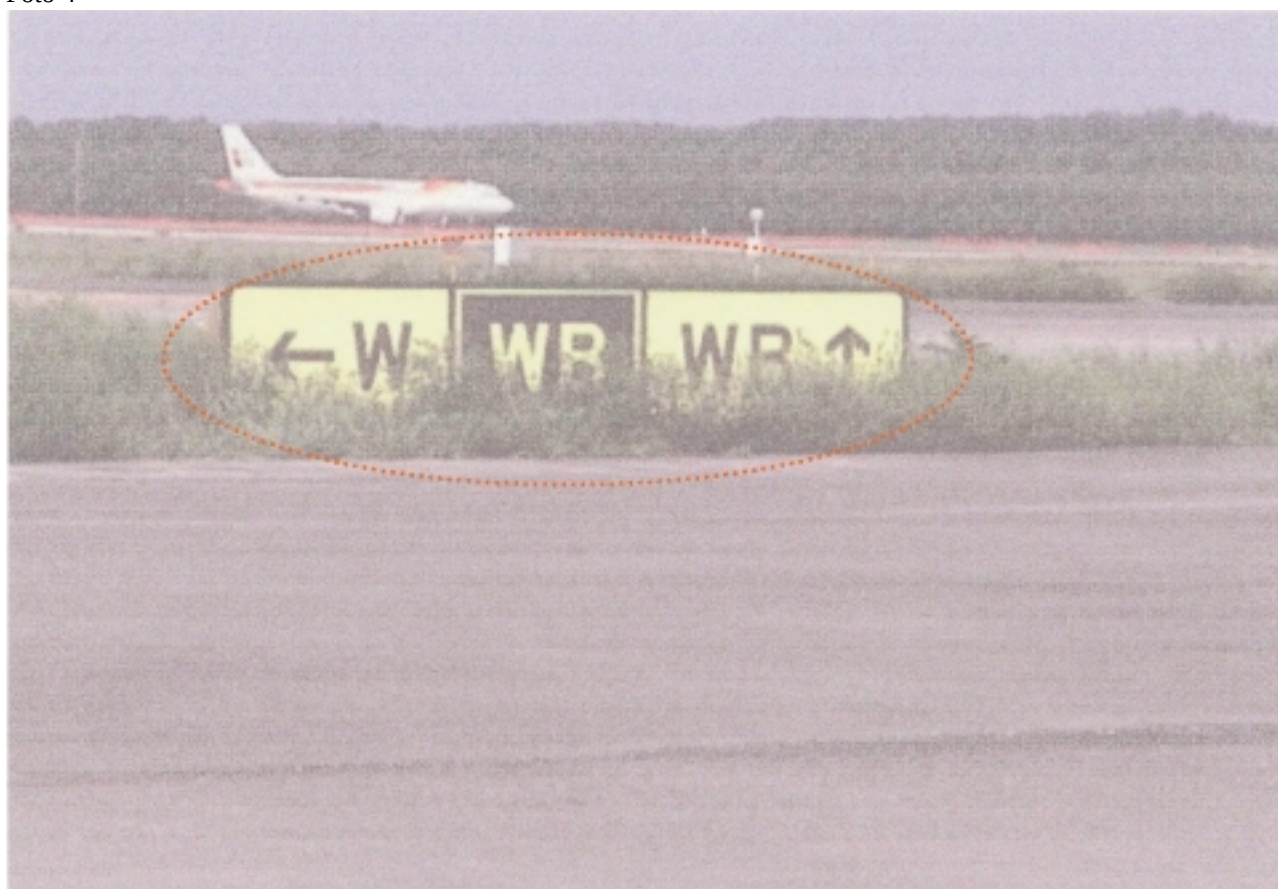
Foto 4

Raccordo WB - Stato di manutenzione della segnaletica verticale
