## **"VEE ONE..."**

*Uno studio dei problemi di interruzione di decollo del Com.te AC Pezzopane*

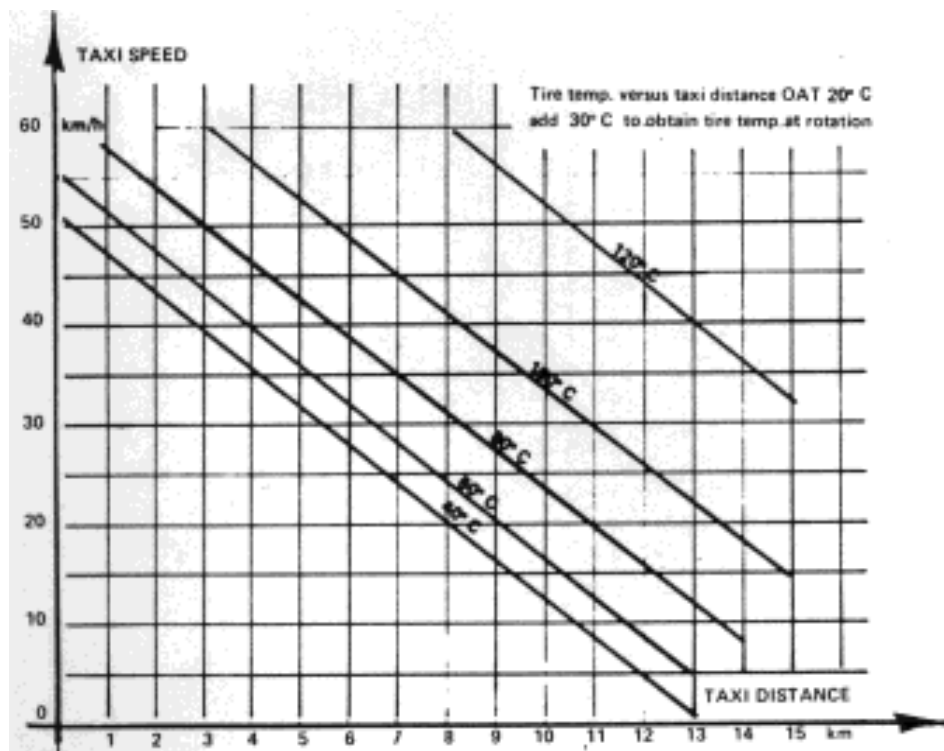
Il seguente grafico può essere utile anche se si tratta di valori non riferiti a un tipo di pneumatico e di aeromobile particolare; esso comunque rispecchia, a meno di piccole variazioni, il comportamento di tutti i pneumatici d'aviazione. E' evidente l'aumento non lineare della temperatura all'aumentare delle altre due variabili.

tire temperature versus taxi distance OAT 20° C - add 30°C to obtain tire temperature at rotation

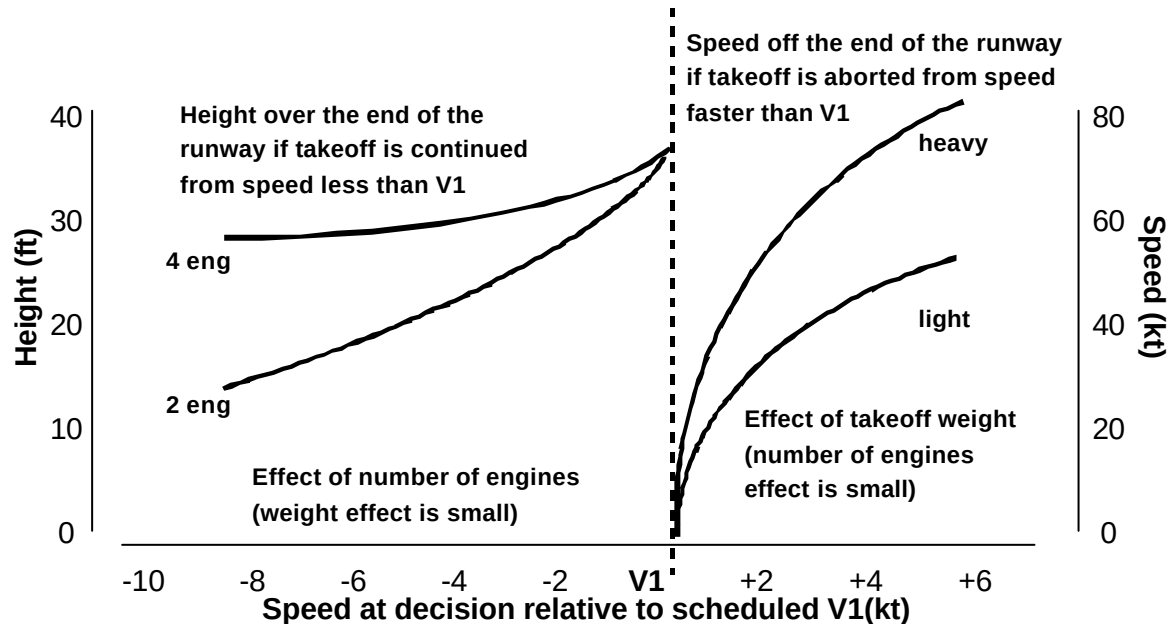
Il grafico che segue tratto dallo stesso articolo è molto significativo riguardo agli aspetti negativi di interrompere dopo la V1. Come si vede è molto meno negativo proseguire in caso di avaria prima della V1.

Effect of continuing or rejecting takeoff in relation to V1
